## 生駒市監査委員告示第3号

地方自治法（昭和22年法律第67号）第199条第4項の規定により実施した平成27年度定期監査（工事監査）の結果について、同条第9項の規定により下記のとおり公表する。

本町谷田1号橋梁耐震補強工事

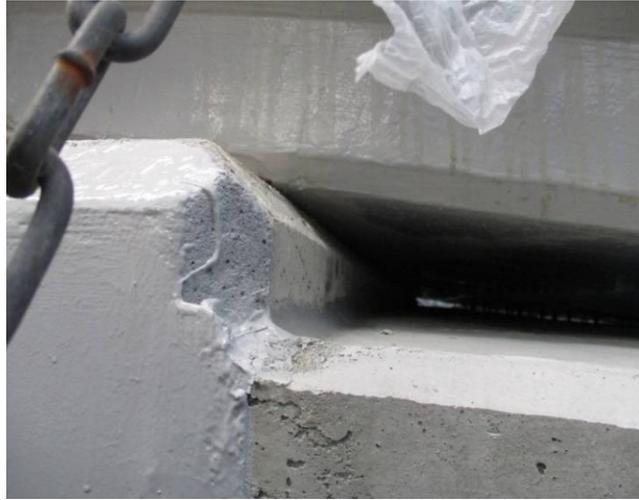
a) Q：本橋梁では落橋防止構造として縁端拡幅を採用している。その際、桁の縦断勾配が13%ときつく縁端拡幅部分と桁下面とが干渉してしまうため拡幅部を一段下げて(100mm)施工している。設計上の機能が果たして満足されるのか。

A：示方書の解釈は段差高さが400mmを超えるような場合は段差防止構造を設けなくてはならない。当橋梁は100mmであり被災後の通行に問題ないと考えられるので100mmの段差をつけて縦断勾配による干渉を避けた。

現場立会確認として橋台拡幅工事等を中心に調査した。その立会状態を写真一1～3に示した。写真一1に示すように縦断勾配により拡幅部を100mm下げている。

【写真一】 橋台拡幅工事（縦断勾配がきつく段差をつけている）

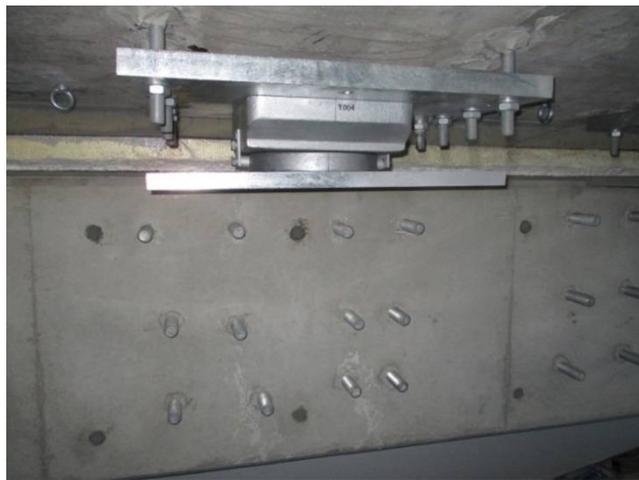
【写真一 2（1/2）】 せん断ストッパー セッティング状況

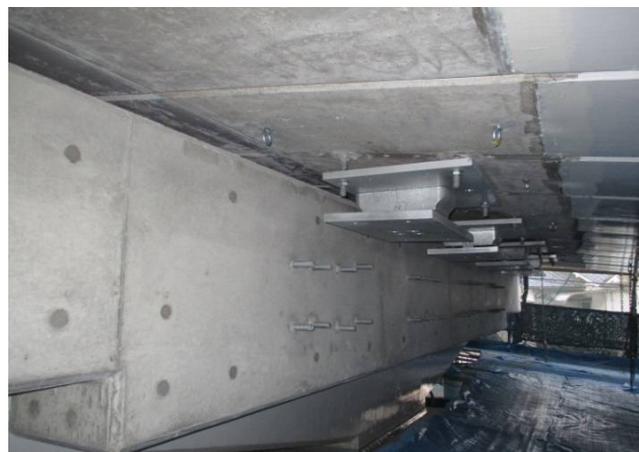
【写真一 2（2/2）】 せん断ストッパー セッティング状況

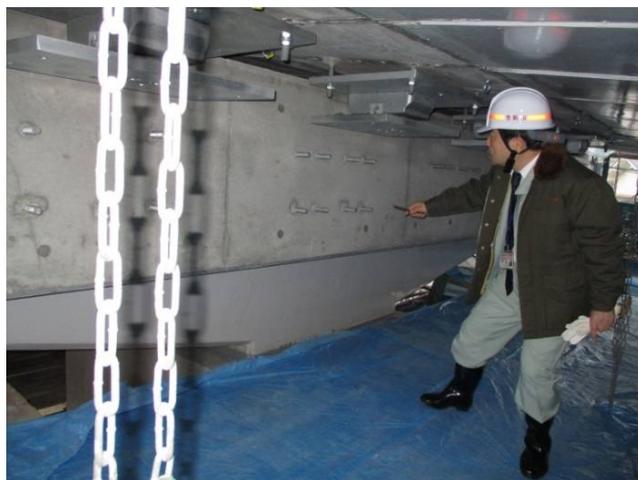
【写真—3】せん断ストッパー・ブロック用アンカーボルト  
立会状況

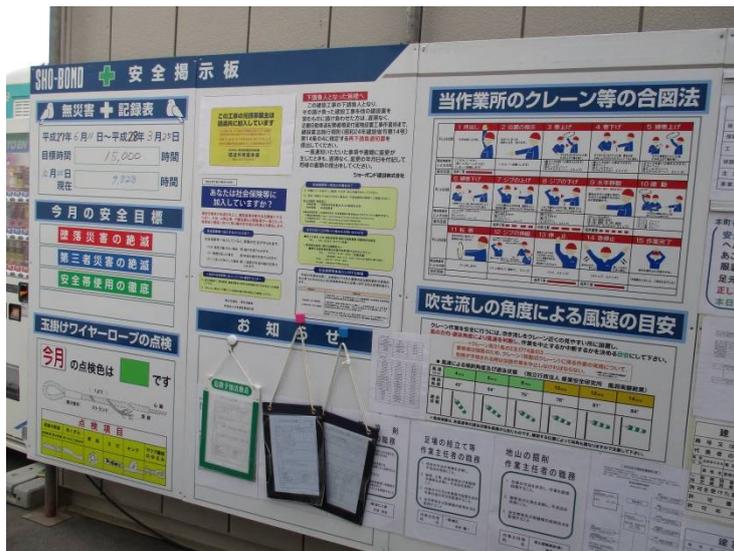
下記項目に従い、現場の安全管理状況を見分したが特に問題はなかった。以下①～⑤としてその管理状況の詳細を記述した（写真—4参照）。

【写真一４】安全掲示板

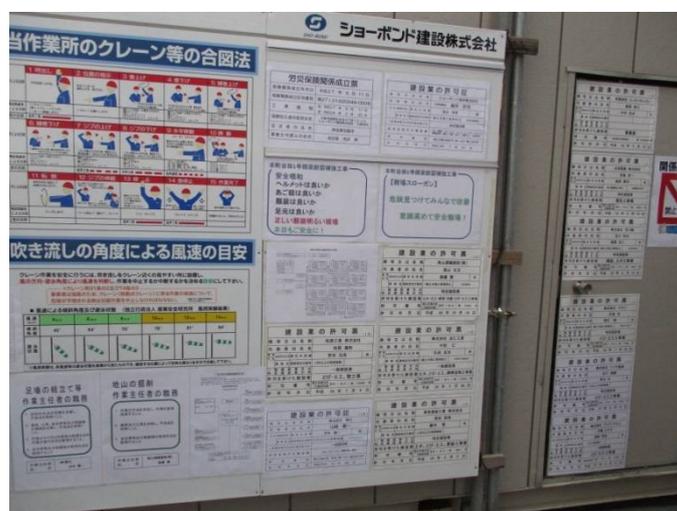
通行者の安全管理について対策が講じられていた。着工一週間前迄に作業予告看板が掲示された。建設業許可票及び労災保険関係成立票『（建設業法施行規則第25条）は、縦25cm以上×横35cm以上（労働保険の保険料の徴収等に関する法律施行規則第77条 様式第25号）』が適切に設置されていた。工事現場の一般住民への注意喚起は下記写真（写真一5）のように見やすく設置してあった。

【写真一5】 労災保険関係成立票他

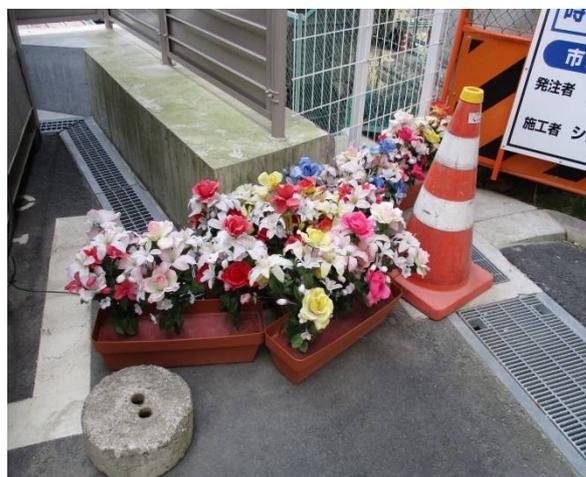
工事看板に工夫、さらには進捗率の入ったイラスト漫画、工事概略図等に工夫をしていた。また下記（写真一6）に示すように現場内の目立つ個所にプランターを置くなどして現場を和ませる工夫をしていた。

【写真一6】なごむ現場内のプランター
