## 中間報告：杜さん調査

花好き・自然好き市民交流サロン  
「緑の保全分科会」

## 杜さん調査

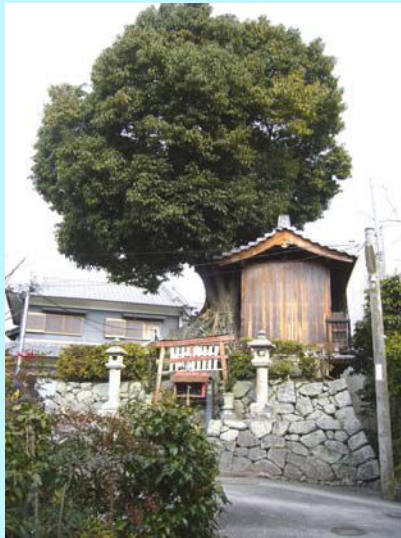
### 例：パーフェクト

- 奥野：萩の台
- 立派な杜さん。

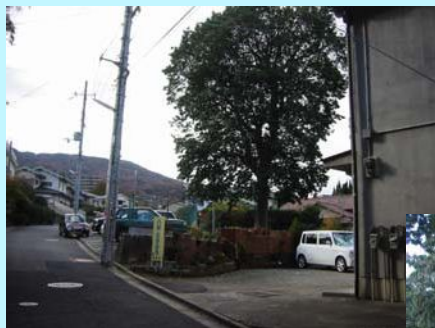
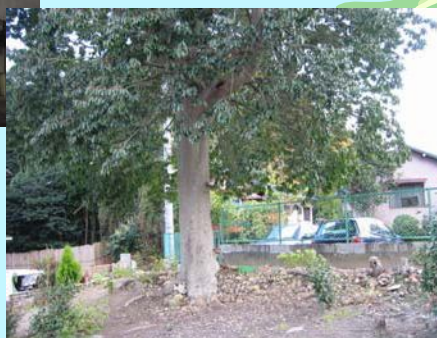
## 例：樹林タイプ

- 北：東旭ヶ丘
- 現状樹木のみ(クロガネモチ  
子? 幹廻り1.5m)1本良く管理。

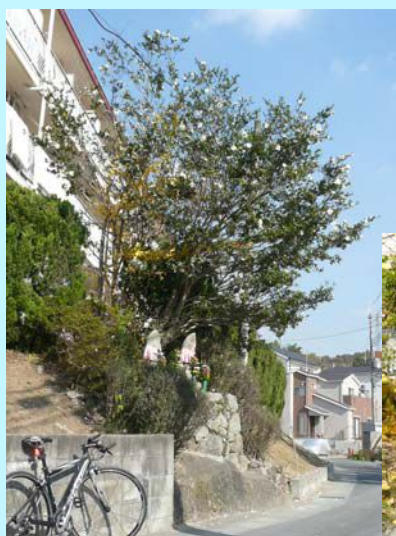
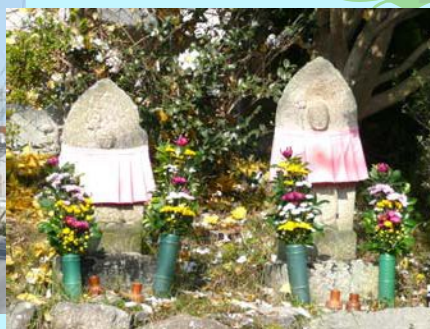
## 例：石仏タイプ

- 八王子：辻町
- 東生駒ガーデンハイツ内の一角に石仏(2石)。よく管理。

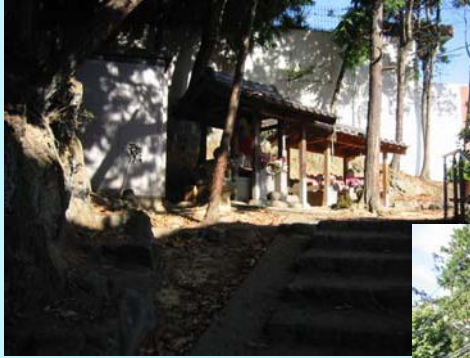
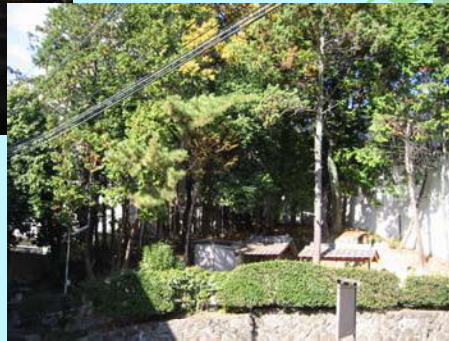
## 例：混合タイプ

- 東の地蔵：東菜畑一丁目
- ヒノキと欅類の樹木で森が形成。立派な社に石造物が保管。良く管理。
- 石仏：大(1体), 小(16体)
- 燈籠石：1灯(明治35建立)

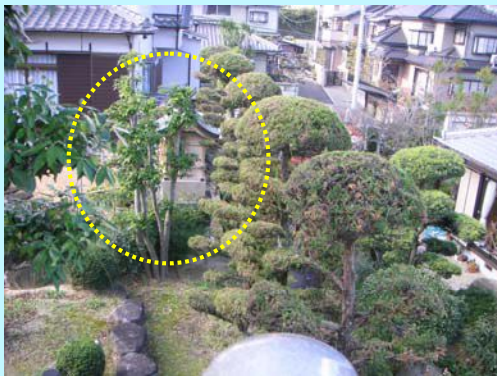
## 例：個人宅タイプ

- 南：東旭ヶ丘
- 現況は平井邸の庭の中に小社が祀ってある。

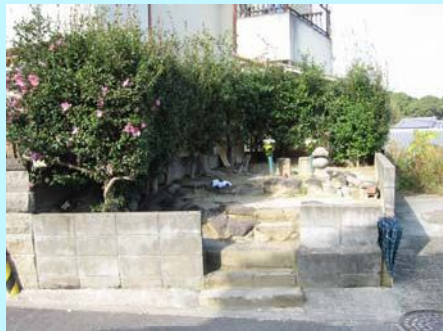
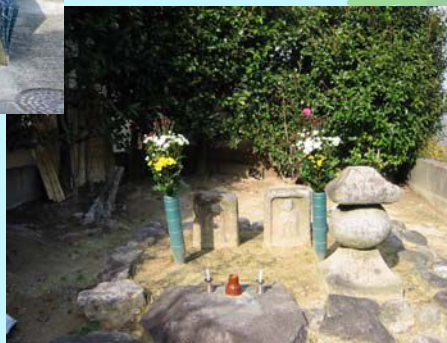
## 例：残欠タイプ

- モリ (B) : 吉分町
- 住宅地の一角。ブロック土留めと山茶花の生垣。大木の伐り株や石仏類も良く管理。

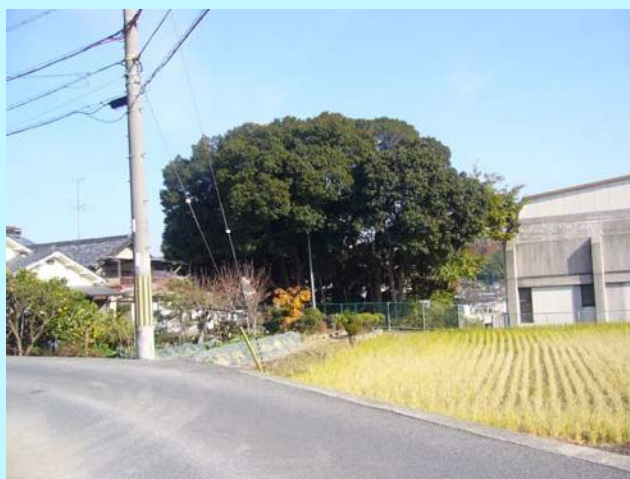
## 例：共有地タイプ

- タイ : 萩原町
- 生駒南小学校校庭西側に櫛の大木 (保護樹林)。

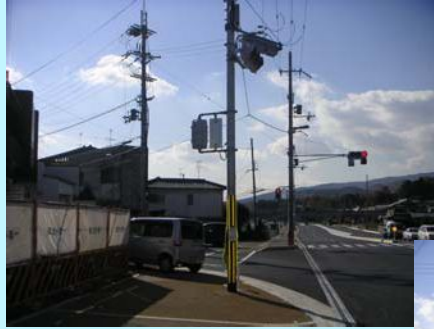
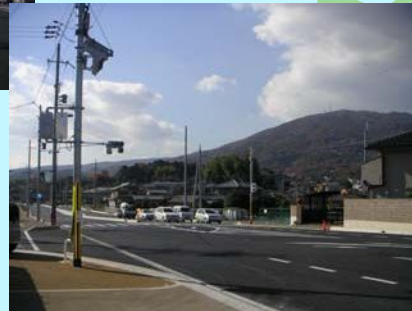
## 例：完全消失...

- 的場：山崎町
- 現状は国道168号のバイパス道路に面し、石造物等見当たらない。
