5.2 現地調査

2) 現地森林調査の結果

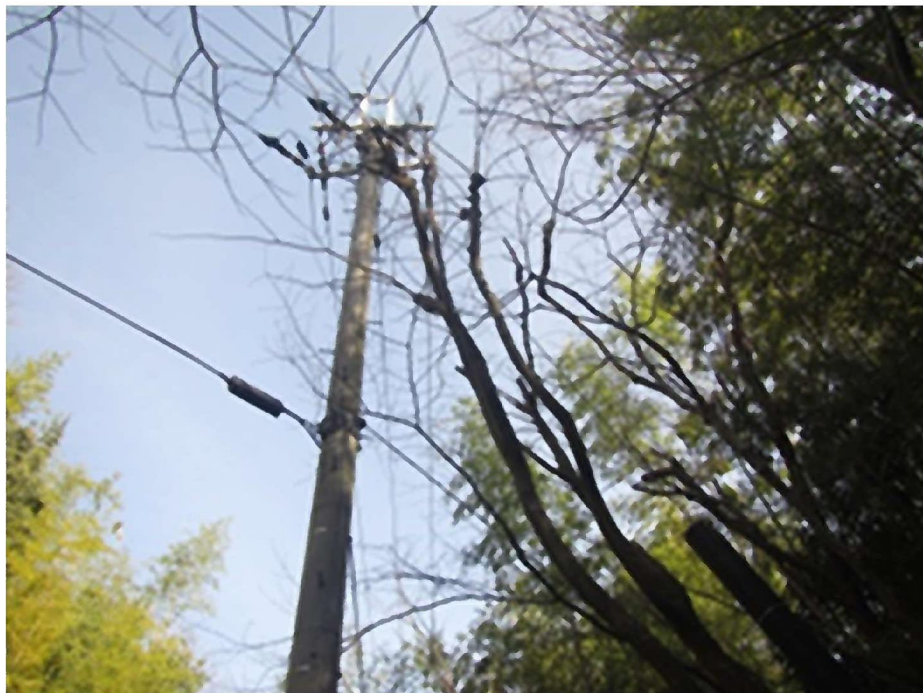
まず、竹林（6 箇所）に関してはハチクが多く、荒廃が進んでいるほか、タケ自体の枯損や混在する広葉樹の枯損木が保全対象（電線等）に接触するなど、早急な対応が必要な林分が大半を占めていた。一方の人工林であるスギ林（2 箇所）、ヒノキ林（2 箇所）については、いずれも長い期間放置され間伐遅れの林分であり、調査地によっては枯損木が目立つ、小規模な崩壊地が存在するなどこちらも早急な対応が必要な状況であった。

写真 5-1 荒廃状況の例（調査地 No. 4）
