生駒市内ゾーン 30 整備効果検証

(交通量及び速度調査)

ゾーン 30 桜ヶ丘(H25.11.1 規制開始)

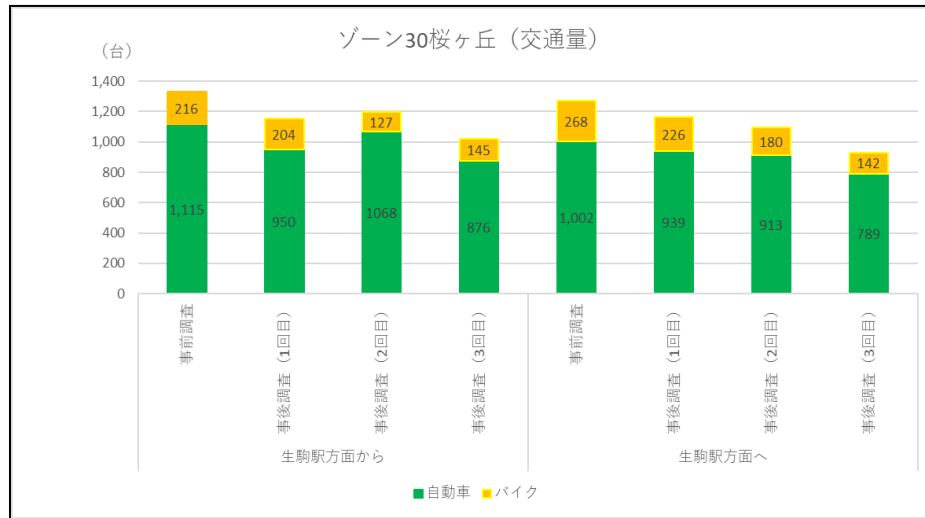
◆交通調査
(交通量)

30km/h 超え車両台数は方面や時間帯によってばらつきがあるが、整備前に比べ速度は約 10%減、交通量も減少しており一定の効果があった。
