錆びた消火器は使用しないで！

○古くなった消火器の破裂事故が発生しています

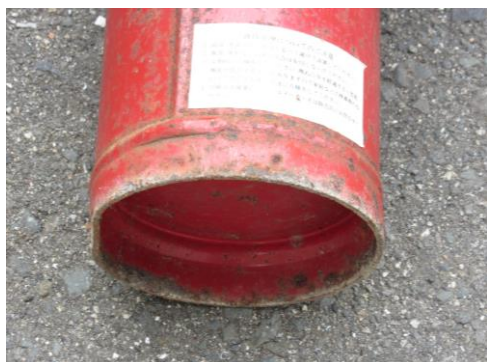
・ひどく錆びている消火器

○次のような消火器は処分してください

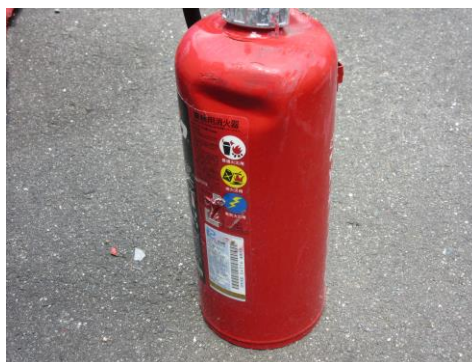
・容器などに大きなキズや変形した箇所がある消火器
