5.2 現地調査

2) 現地森林調査の結果

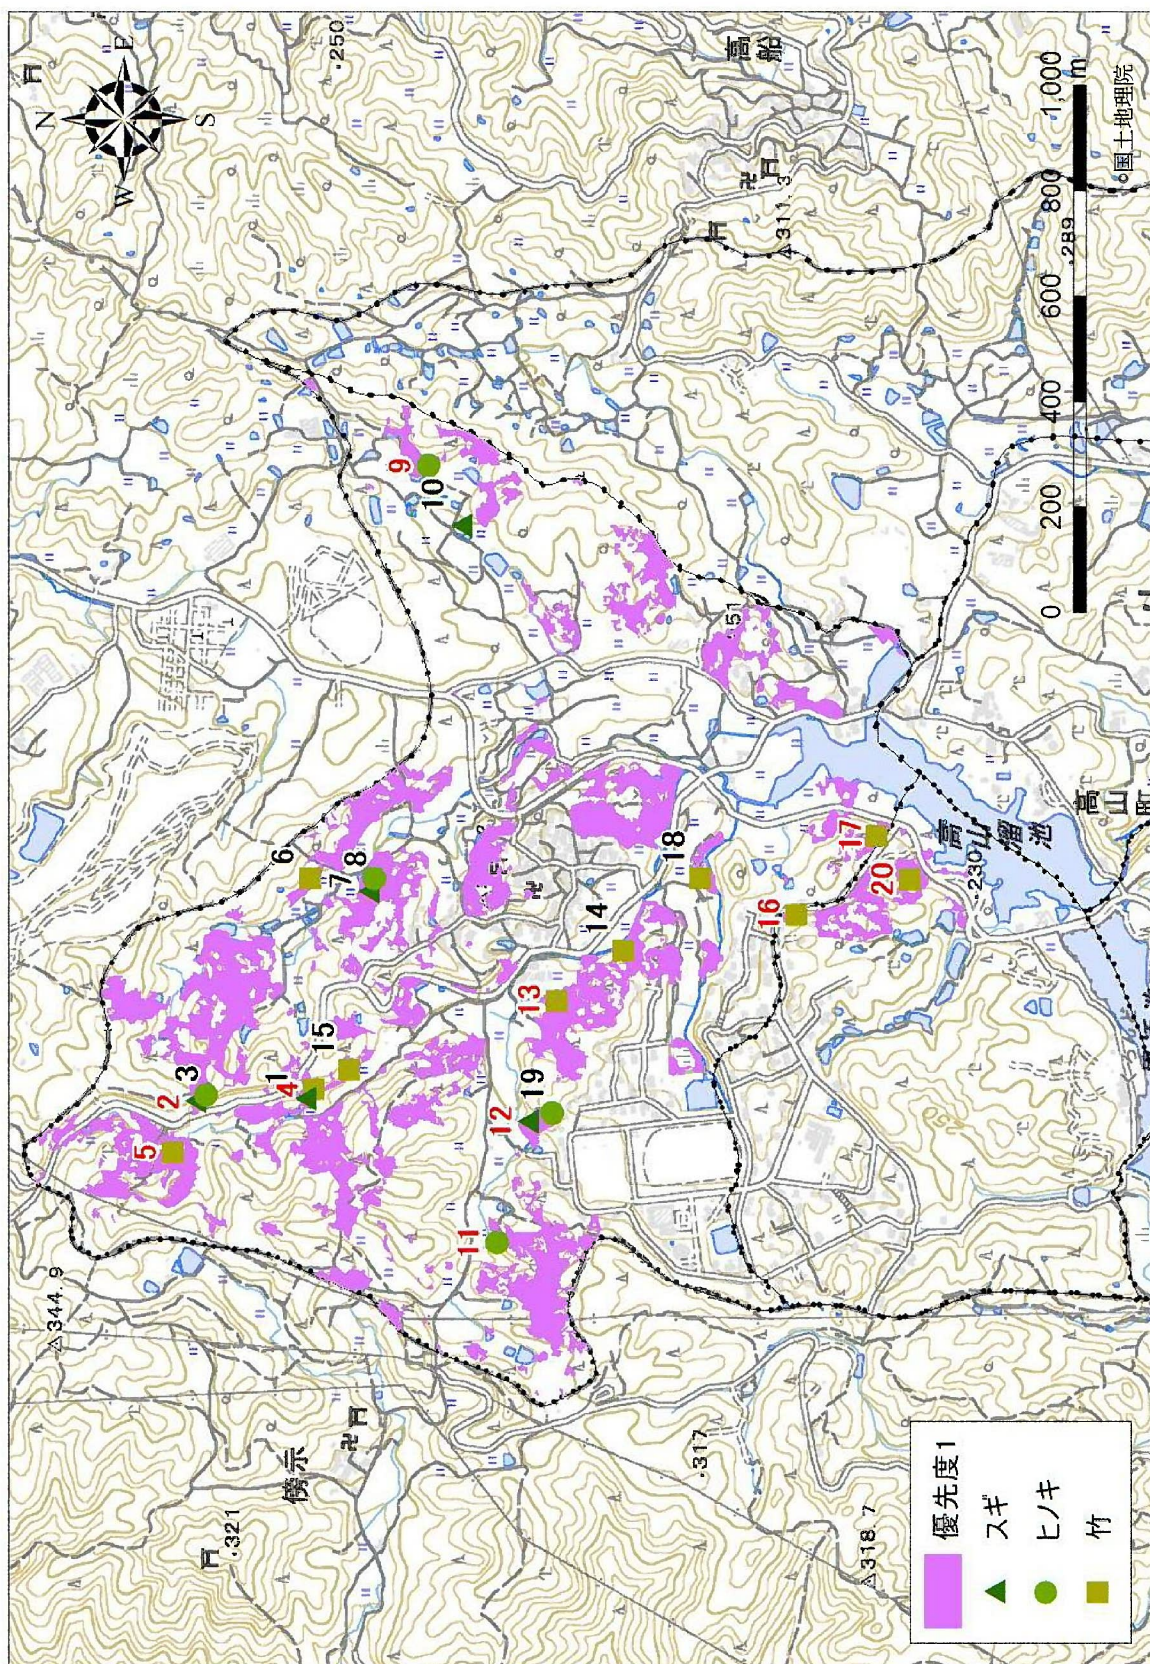
図5-2 現地調査地候補位置図(赤字は現地調査実施箇所)
(S=1:10000)

現地森林調査地は、候補地として本業務で実施した林相判読の調査対象地内から図 5-2 のように 20 箇所（スギ林：4 箇所、ヒノキ林：4 箇所、竹林：12 箇所）を抽出した。ここでは、樹冠の混み具合より森林整備の優先度が最も高い「1」とした林分を中心に、対策を優先すべき竹林について調査箇所が多くなるよう設定した。

上記 20 箇所の候補地の中から、近隣住民の理解が得られるなどの事情を勘案し、10 箇所に選定し現地調査を実施した。その際、調査対象の林分割合は変えないよう配慮した（スギ林：2 箇所、ヒノキ林：2 箇所、竹林：6 箇所）。
